Beikthano

Le rempart sud en cours de fouilles (juin 2003).

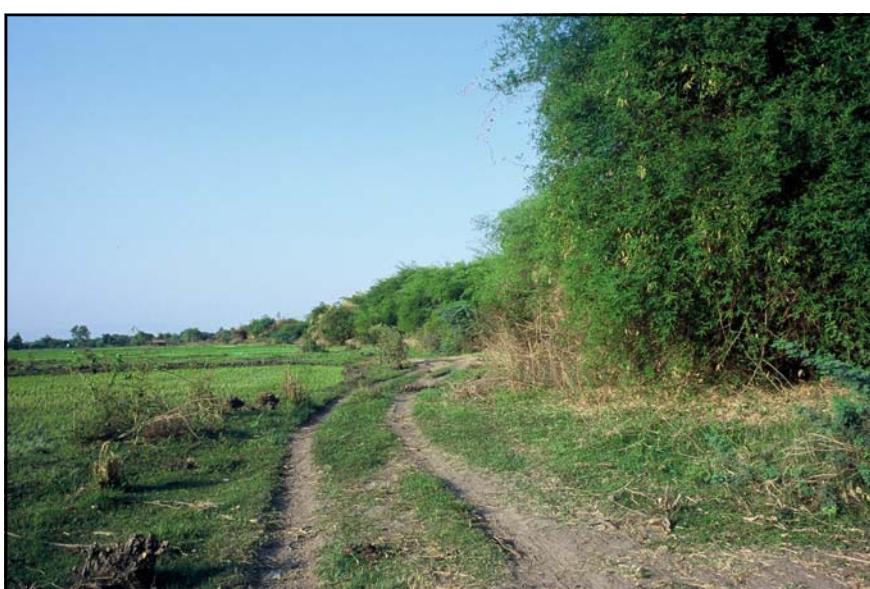
Photo 31

Vue générale du site. On distingue, au fond de l'image, la ligne de végétation sombre qui correspond au tracé du rempart (face ouest) et les premières hauteurs du plateau Shan. Le secteur *intra muros*, très vaste, est encore occupé, comme à l'époque pyu, par les rizières.

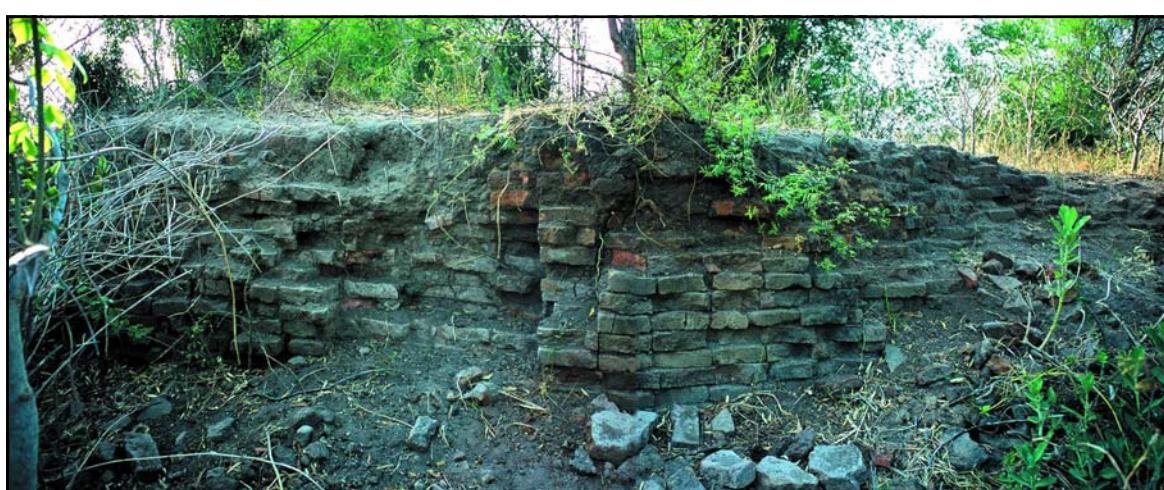
Photo 32

Le rempart de brique, caché sous les arbres. On voit ici l'angle sud-est de la fortification, depuis l'intérieur du site.

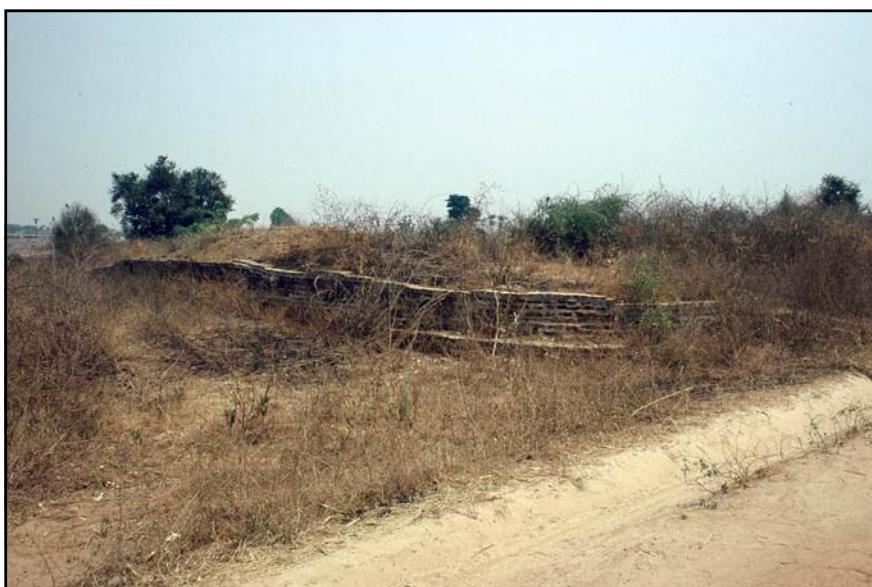
Photo 38

Les vestiges d'une autre porte ouverte dans la face sud du rempart, près de l'angle sud-est. On voit ici le "couloir" d'accès depuis l'extérieur de la ville. La maçonnerie a été récemment rénovée.

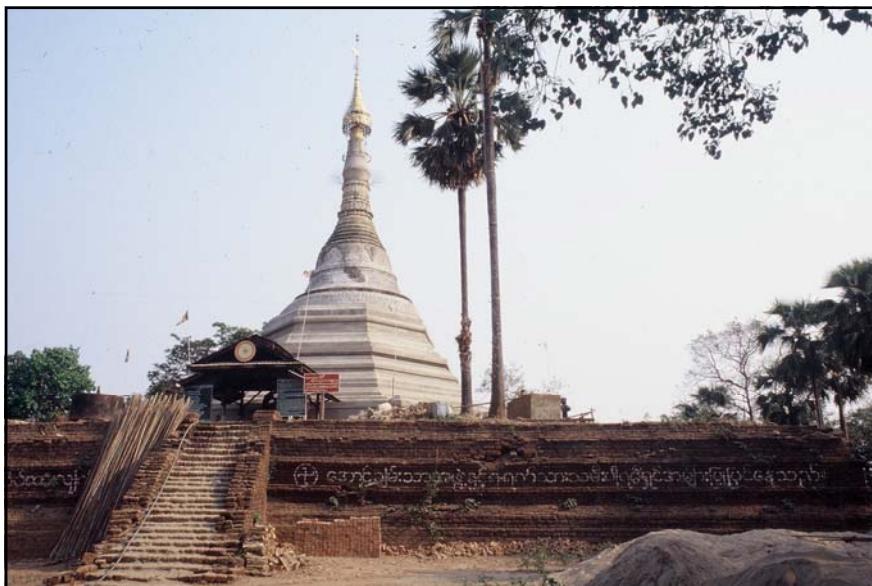
La même brèche que sur l'image précédente, face opposée.

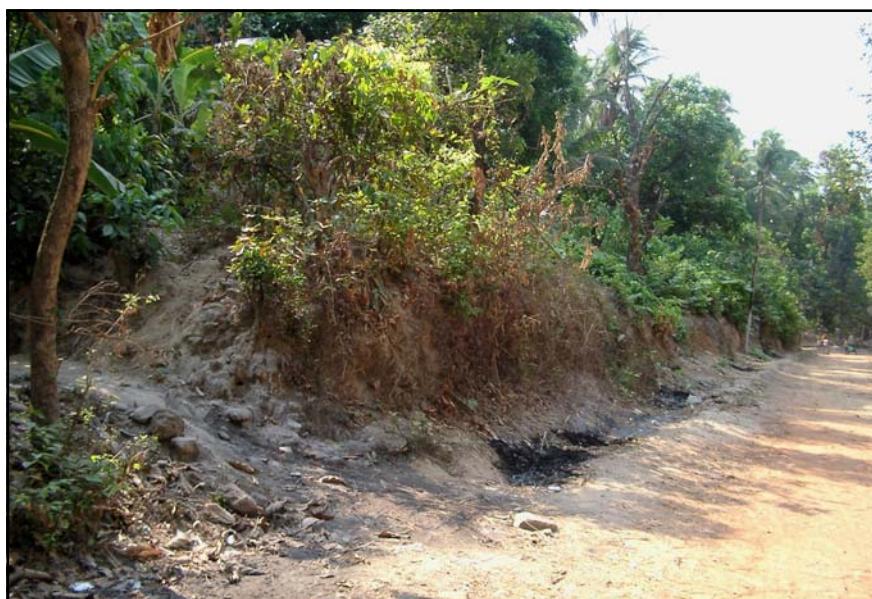
Photo 115

Une brèche ouverte dans le rempart de latérite, face sud.

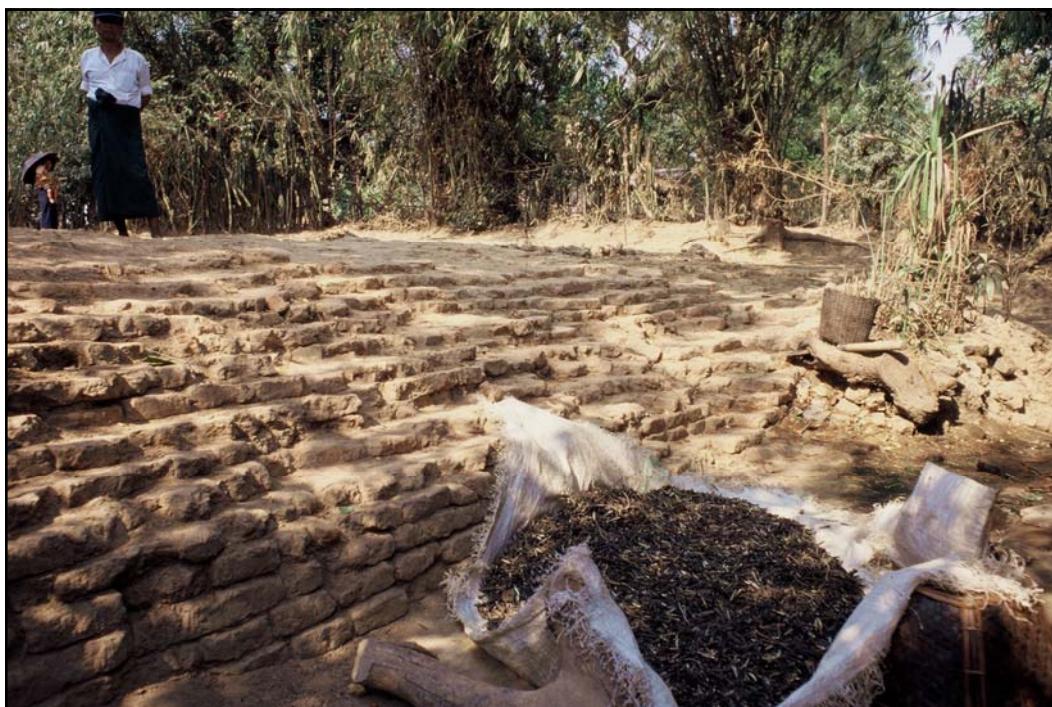
Photo 150. Kawliya  
Le rempart sud traverse le village actuel. Le mur est tantôt arasé au niveau de circulation, tantôt en élévation dans cette partie du site.

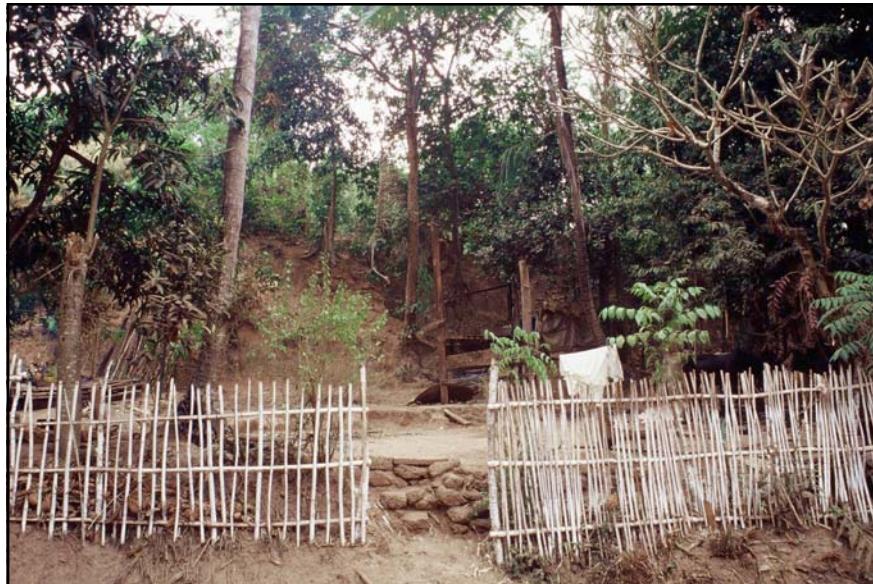
Photo 163. Sittang  
Le rempart de latérite qui ferme l'arrière des propriétés du village.  
On voit ici l'extérieur de la face orientale.

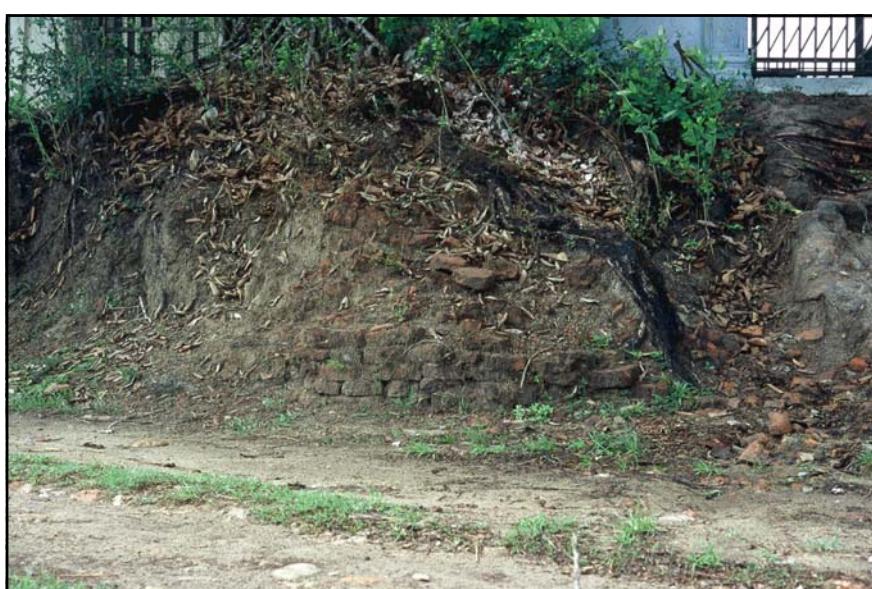
Photo 192

L'enceinte a été démantelée pour conserver les plaques dans différents musées du pays. Il ne reste que quelques assises se l'ancienne structure.

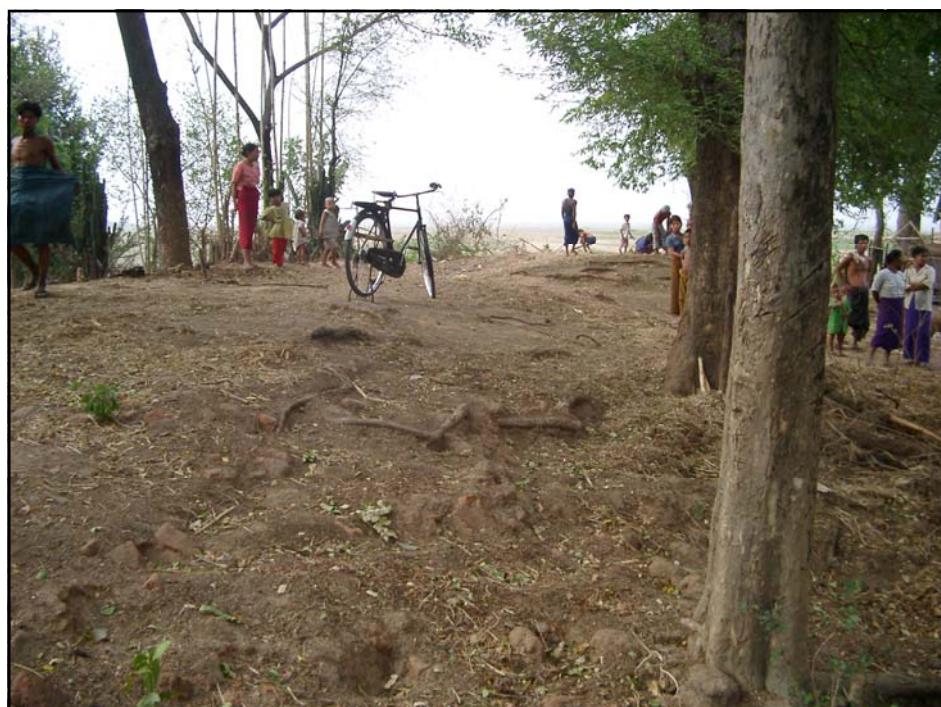
Photo 225. Kyangin  
Une brèche, très large, qui coupe le rempart sud,  
près de l'angle sud-ouest.

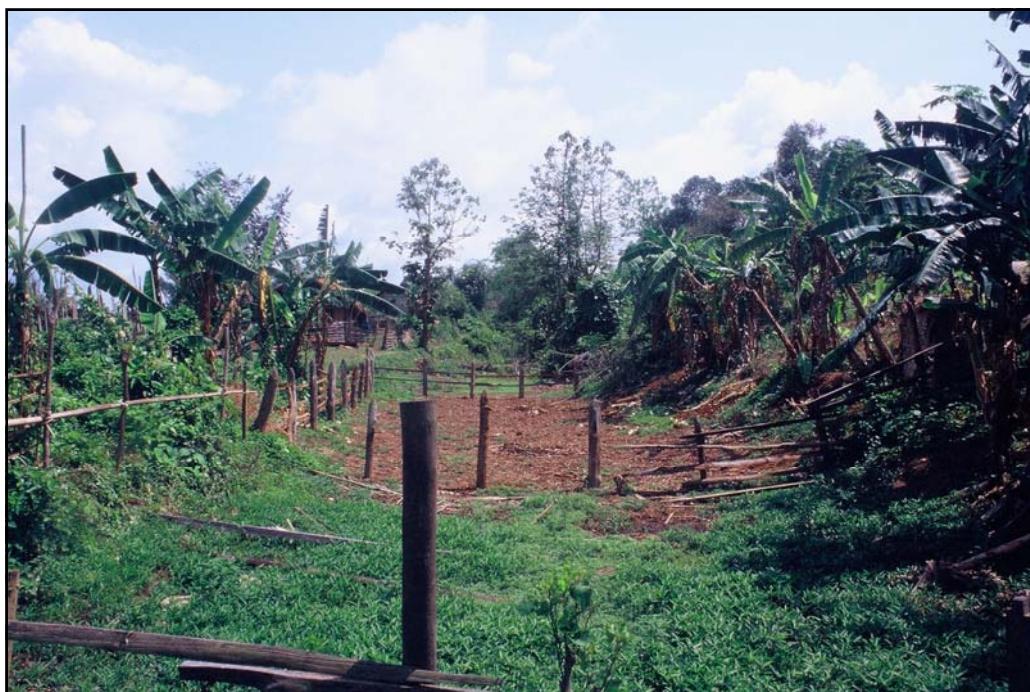
Photo 243. Kaungton  
Le rempart sud près de l'angle sud-est. On distingue clairement les briques à la surface du sol.

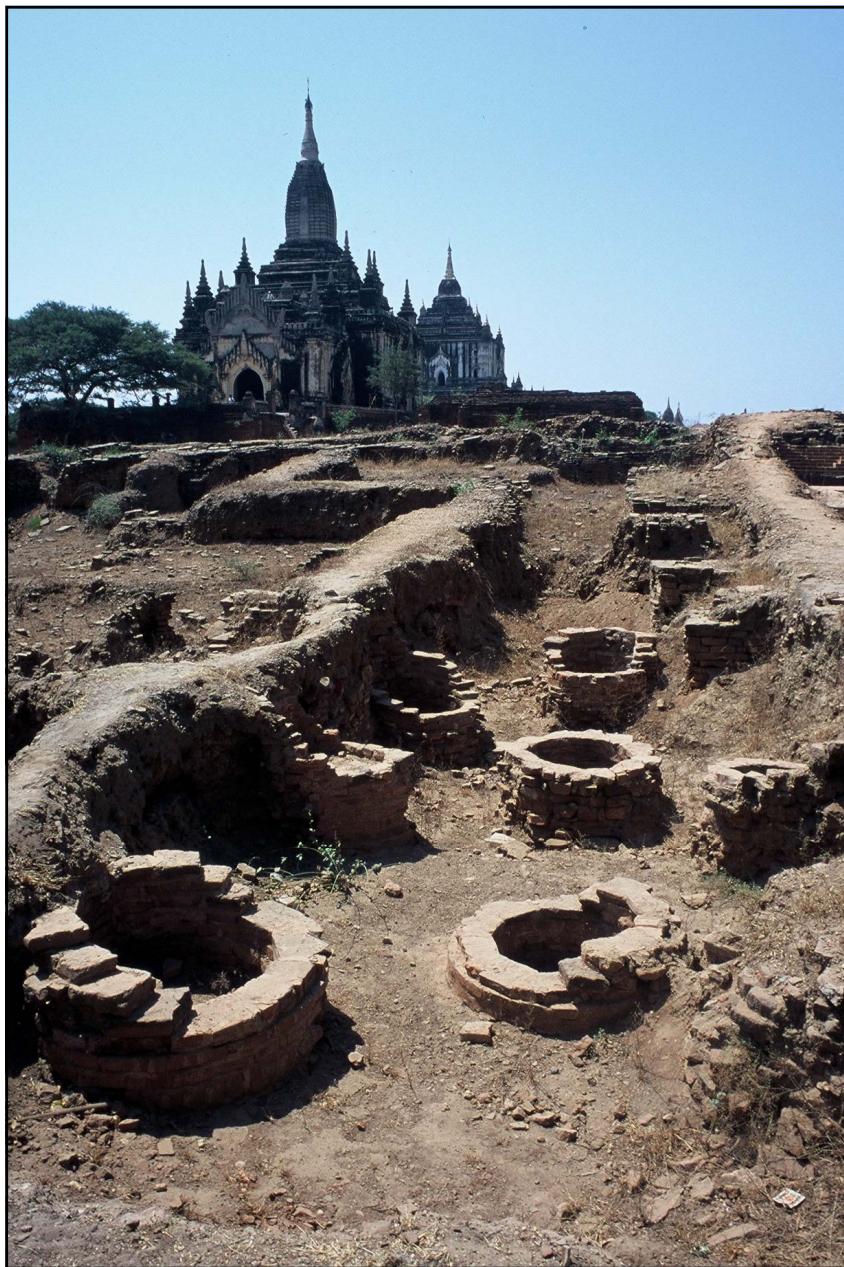
Un exemple des multiples logements pour pilotis en bois, cerclés de brique, du palais de Kyanzittha.

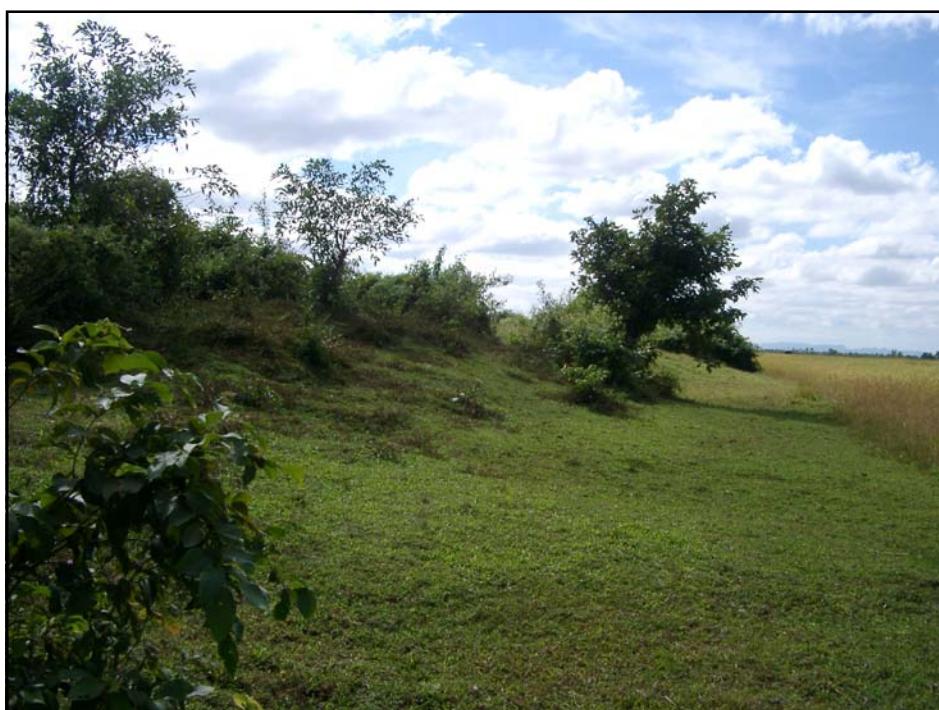
Photo 497. Vesali  
Le rempart nord dans sa partie médiane. On distingue les briques qui le compose à la surface du sol.
